## **Restauratie van Koenders Møl te Braamt, functioneel gebruik van historisch erfgoed**

**Opgesteld door ing. G.J. van Reeuwijk, Van Reeuwijk bouwmeester, maart 2022**

## **Restauratie van Koenders Møl te Braamt. Functioneel gebruik historisch erfgoed**

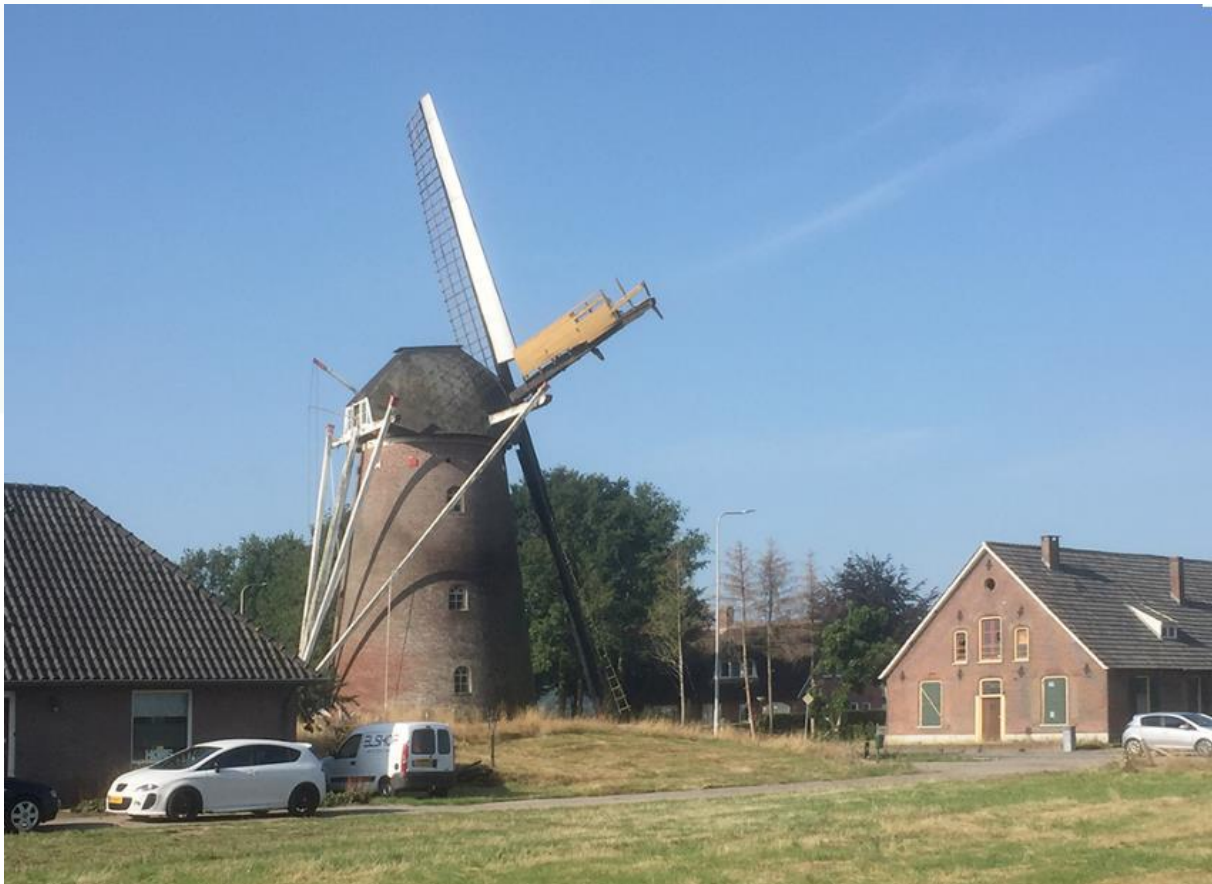
De molen vlak voor de aanvang van de restauratie. Rechts van de molen aan de overkant van de weg het oude molenaarshuis. De molen staat op een lichte verhoging.

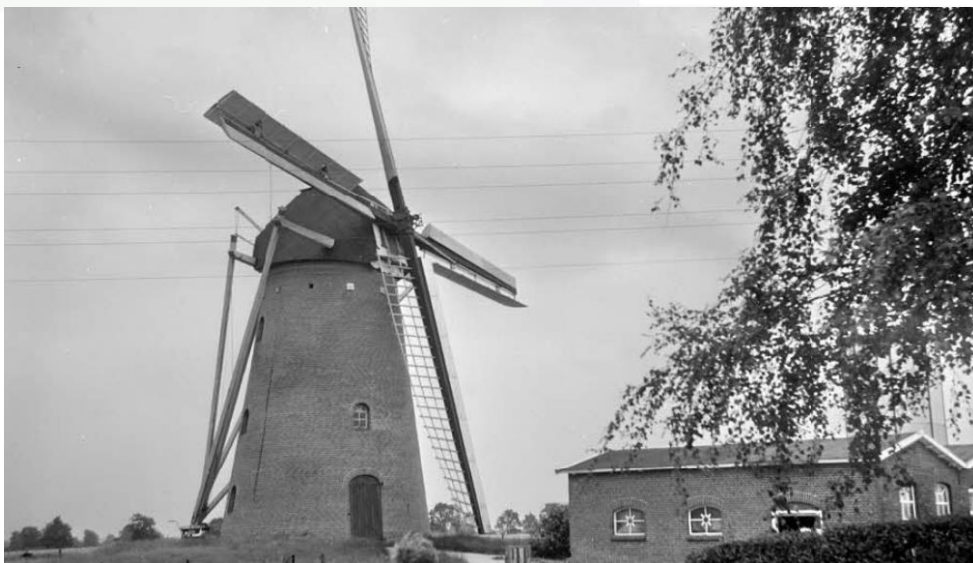
Circa 1965, rechts naast de molen het maalderij/ opslaggebouw.

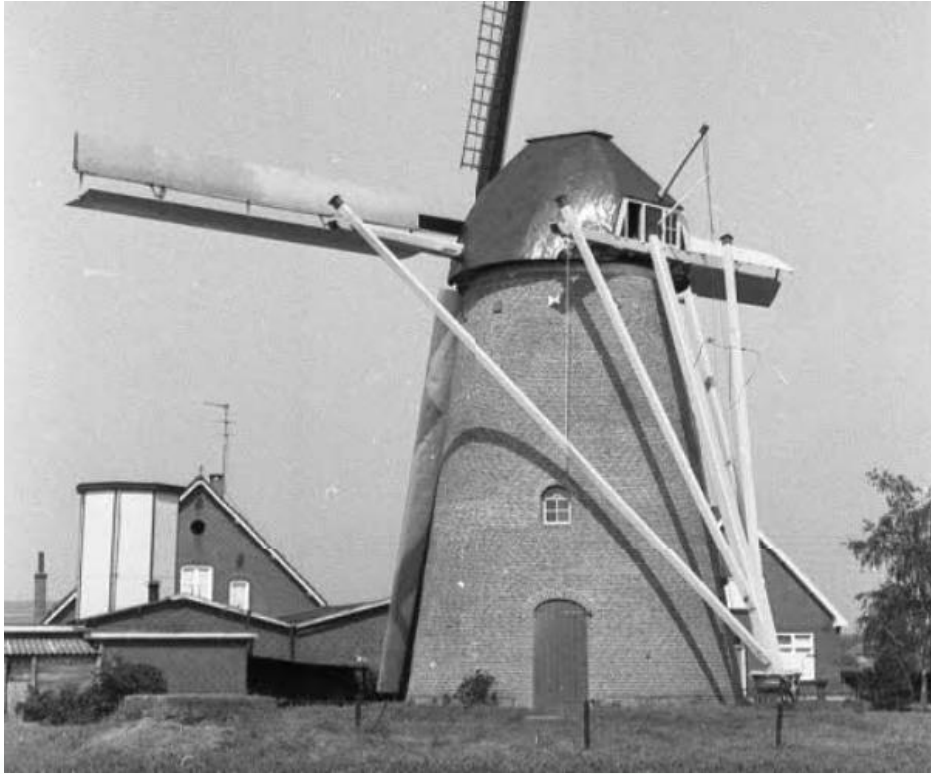
1964, zicht vanaf de achterzijde, het molenaarshuis is zichtbaar achter de veelhoekige silo

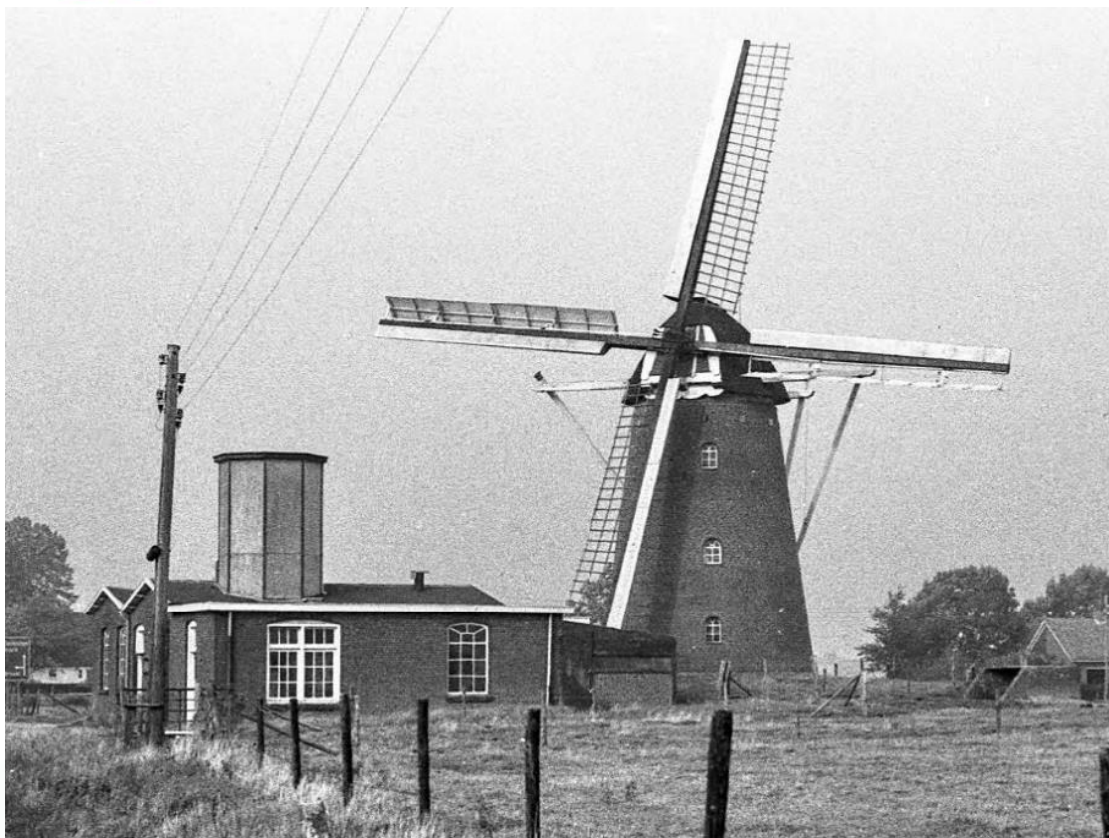
Circa 1975, zicht vanaf de Zeddamzijde, Links het maalderij/ opslaggebouw. Het maalderijgebouw was in ieder geval al in 1941 aanwezig blijkt uit oude foto's.

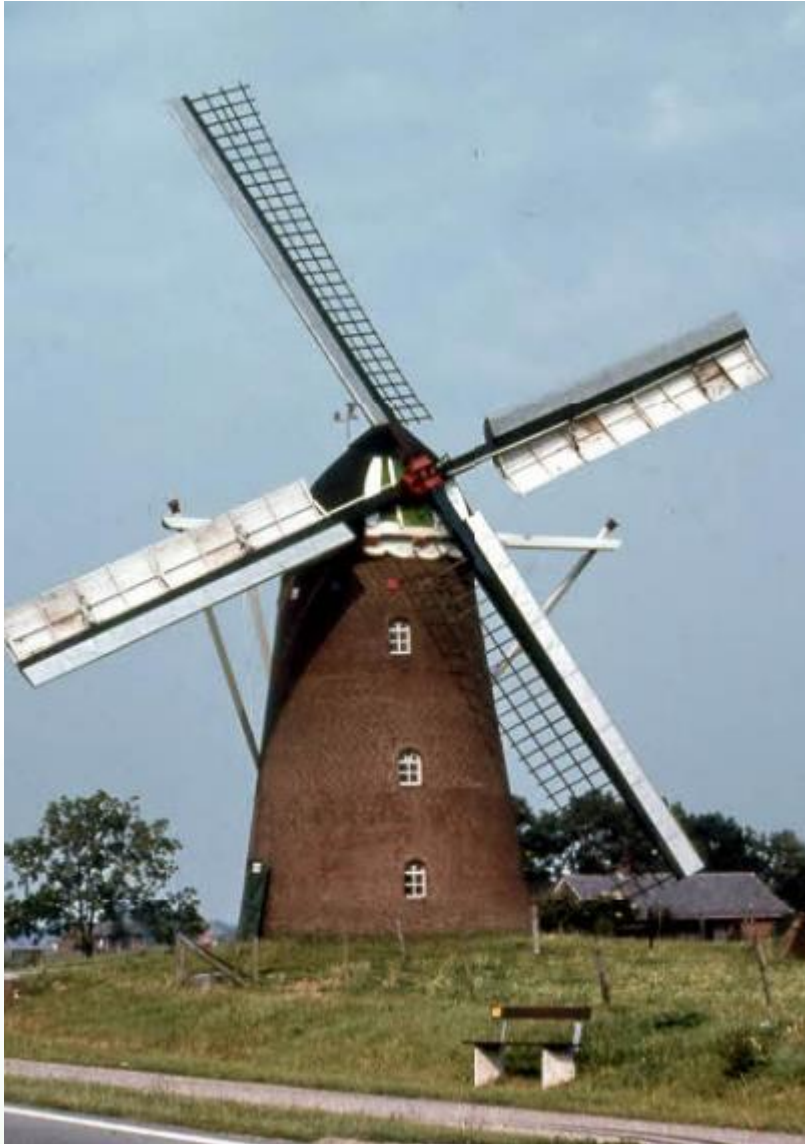
1980, bij de aanleg van een fietspad was meer ruimte nodig langs de straat er werd het maalderij/ opslaggebouw gesloopt. Hierbij is een belangrijke functionele component in het functioneren van deze kleine dorpskorenmolens verloren gegaan.
